Billig, aber noch zu teuer . . .
Ein Tatsachenbericht über Markisen aus dem Internet

Schlechter Service inklusive

Billig, aber noch zu teuer...

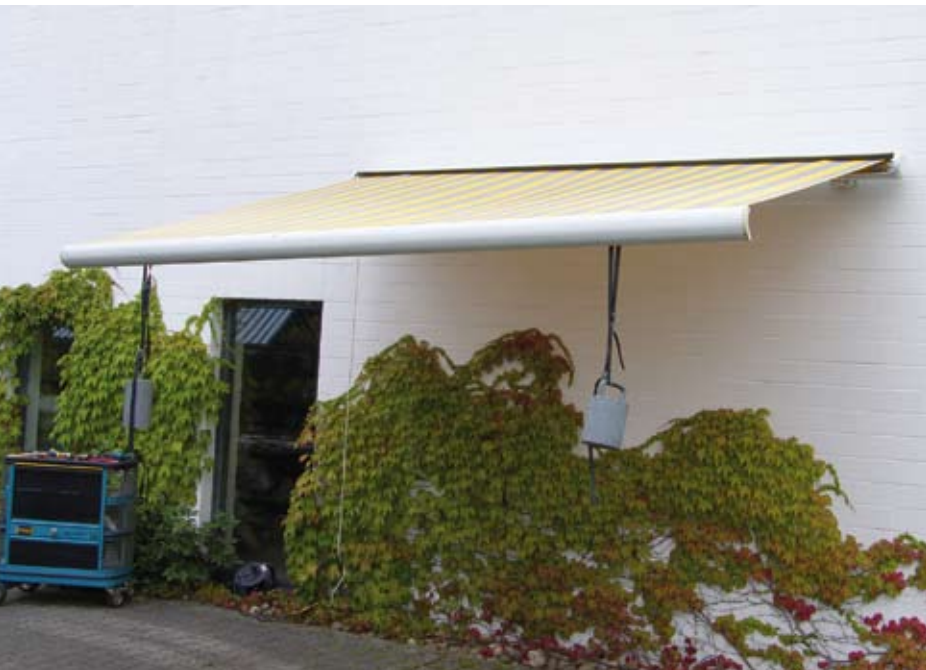
Belastungstest nach Windklasse 2 und DIN EN 13561 / DIN1932.

Da die Markise ohne jede Angabe von Windklassen auf dem CE-Zeichen, oder technischen Dokumentationen im Internet verkauft wird, wurde sie nach der Montage an einer Hauswand nach Windklasse 2 und den Vorgaben der DIN EN 13561 respektive der DIN 1932 auf Windwiderstand geprüft. Um es kurz zu machen, die Markise hat bei der Prüfreihe komplett versagt, da beide Oberarmgelenke gebrochen sind. Danach konnte eine Markisentuch-

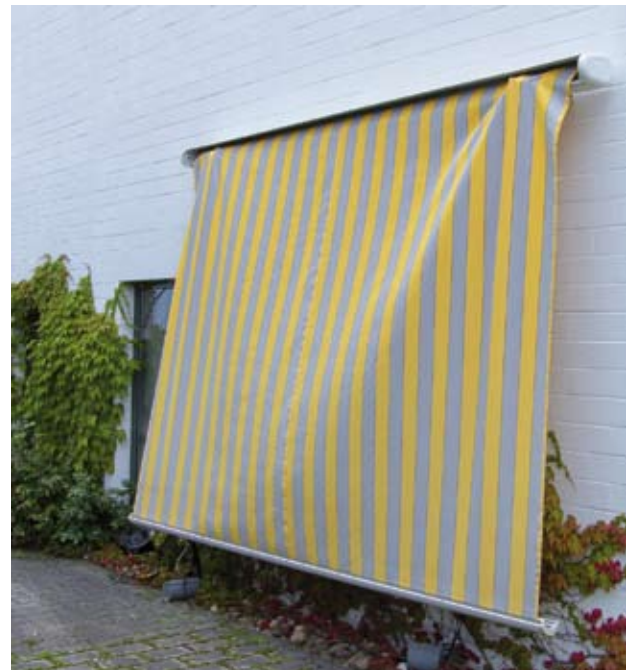
Totalversagen während der Prüfreihe durch Materialbruch.

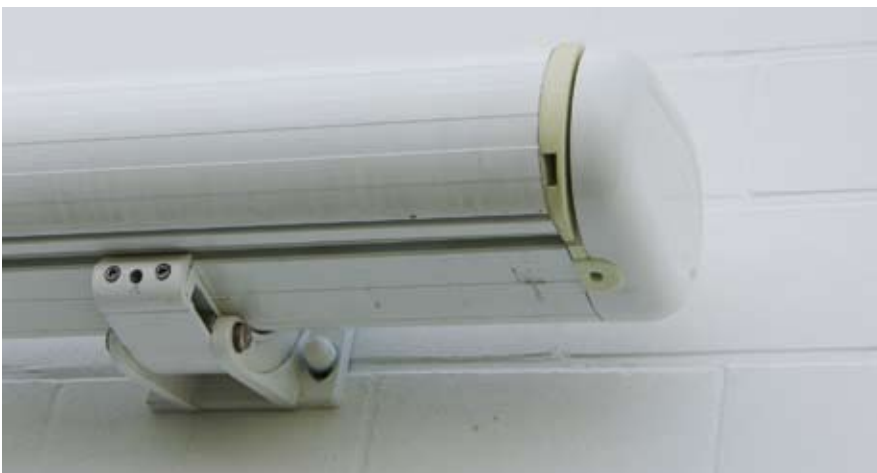
Deutliche Verfärbungen der Kunststoffteile nach nur 18 Monaten durch nicht UV-beständiges Material.

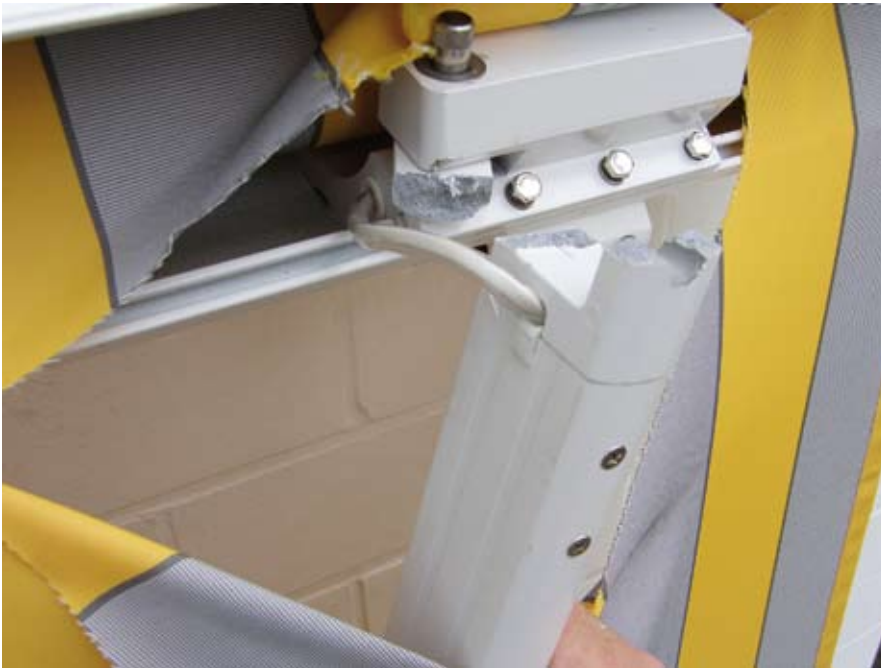
Ursache: Materialbruch in der Gabel des Oberarmgelenks.

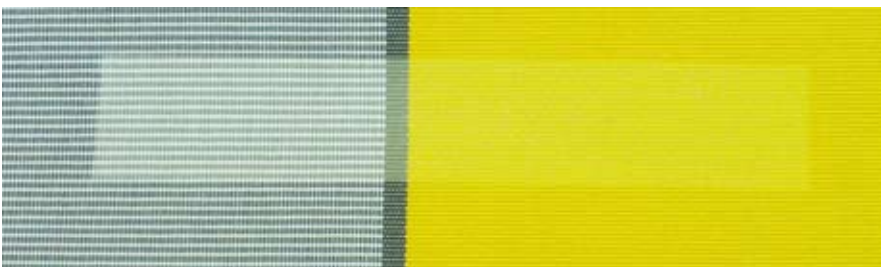
Deutliche Farbunterschiede nach dem Bewitterungstest auf Wetterechtheit nach ISO 105 B04 auf dem Markisentuch sind bereits nach 500 Std. im Xenotester zu erkennen.

probe entnommen werden um den gelbgrauen Markisenstoff aus Polyester mit einem Flächengewicht von 260 g/m² im Labor künstlich zu bewittern und auf Wetterechtheit nach ISO 105 Bo4 zu prüfen. Die Farbechtheit liegt nach nur 500 Std. simulierter Sonneneinstrahlung, wohlwollend betrachtet bei max. 4 - 5. Erstaunlich und sehr ungewöhnlich ist dabei, dass die Rückseite, die gar nicht bewittert wurde, ebenfalls umgeschlagen ist. Anzunehmen ist hier, dass bei diesem Gewebe kein UV Stabilisator eingesetzt worden ist, und deshalb auch die Reißfestigkeit des Gewebes stark abgenommen hat. Nicht genau festgestellt werden konnte in diesem Zusammenhang welche Tuchqualität zur Zeit des Kaufabschlusses der Käuferin versprochen wurde, auf der aktuellen Homepage ist es ein Acryltuch mit 320 g/m², das damit vom Lieferzustand deutlich abweicht.

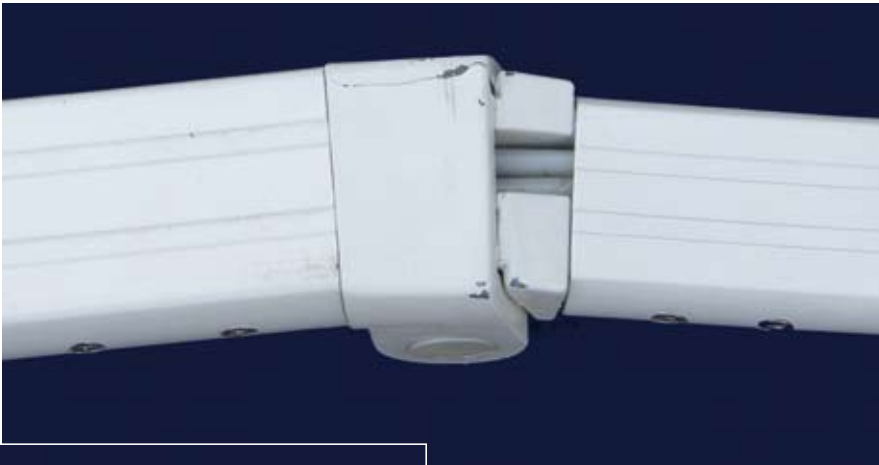
Bruch des Mittelgelenks durch unkontrolliertes Herausfahren der Markise.

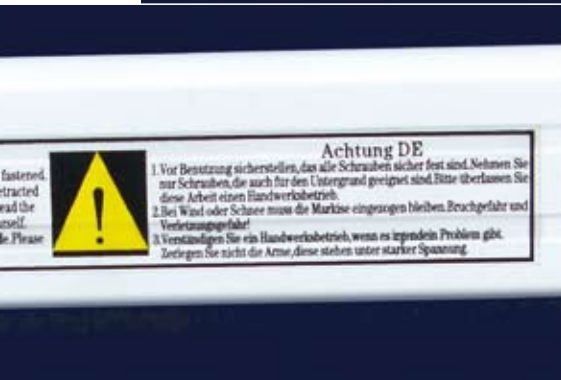
Der Warnhinweis, dass Gelenkarme nur durch einen Fachbetrieb montiert werden sollen, ist auf der Innenseite angebracht und erst nach dem Aufklappen sichtbar.

nischen Beratung, zum Verkauf und zur Montage von Gelenkarmmarkisen“ vom BKTex. Auch die Montage- und Bedienungsanleitungen waren in unserem geschilderten Fall weit entfernt von den Richtlinien. Geradezu vorgeführt fühlt man sich dann mit dem Warnhinweis auf dem Markisenarm „Einbau nur durch einen Fachbetrieb“. Ganz deutlich kann man die die Frage nach der Qualität der überprüften Markise beantworten: Welche Qualität? Konsequenzen? Da gibt

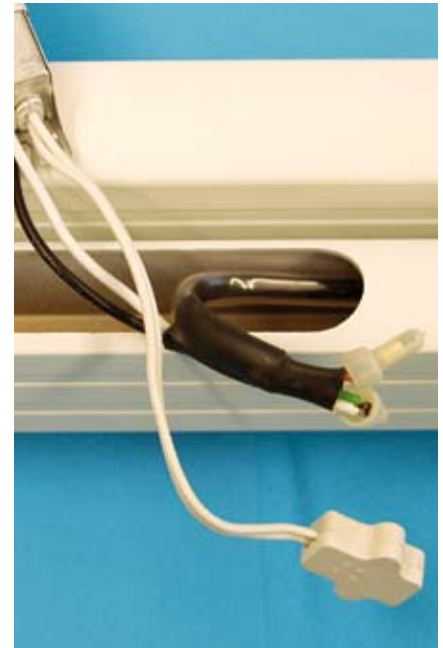
Nicht ausreichende Isolierung an Kabelverbindungen bei der 230 Volt Stromführung.

auf 230 Volt ausgelegt ist und somit hohe Anforderungen an Kabelverbindungen und Stromführung stellt. Wie vorher schon angemerkt konnte bei dem Gehäuse der Steuerungselektronik keine Abdichtung gegen Tropfwasser festgestellt werden. Gerade aufgrund der Positionierung des Steuerungskastens direkt unter dem einrollenden Markisentuch ein bedrohlicher Zustand, da hier durch Regen bei geöffneter Markise und Tropfenbildung bei eingefahrenem nassem Markisentuch ein Feuchtigkeitseintritt in das Gehäuse mit kompletter 230 Volt Stromführung erfolgen kann, und so ein massives Sicherheitsrisiko verursacht. Alleine die Wärmeentwicklung der Steuerung und die Möglichkeit eintretenden Tauwassers macht eine Abdichtung nach IP

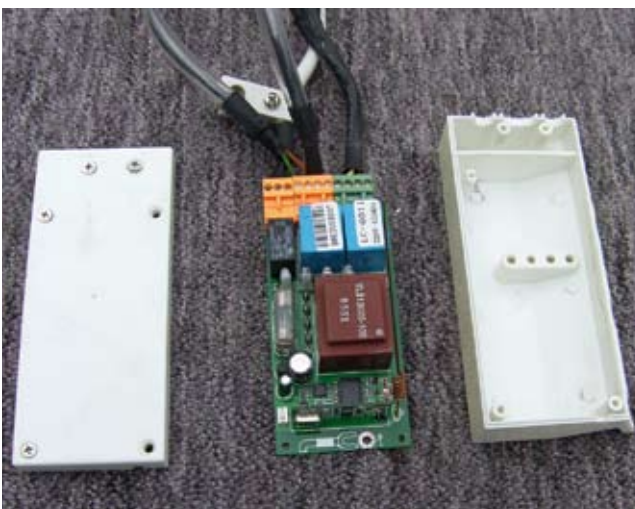
Schutzgehäuse der Steuerung ohne jede Abdichtung.

44 erforderlich. Keine Zugentlastung, zu beanstandende Kabelquerschnitte, keine oder eine falsche Verwendung von Aderendhülsen sind da nur einige Punkte, die in diesem Bereich moniert werden können, und im Moment noch genauer untersucht werden. Da sind die fehlende doppelte Isolierung der Einzeladern zum Vorschaltgerät, der fehlende Schutzleiteranschluss und die fehlende Fixierung der stromführenden Leitungen im Markisengehäuse nichts, was einen jetzt noch verwundern könnte. Eindeutig kann festgestellt werden, dass im Bereich der 230 Volt Stromführung erhebliche Sicherheitsrisiken bestehen.

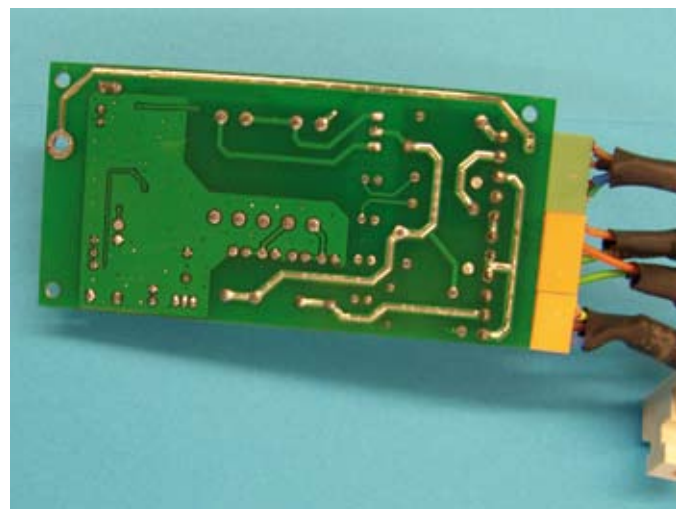
Nicht ausreichende Abstände der Stromführung bei den Leiterbahnen.

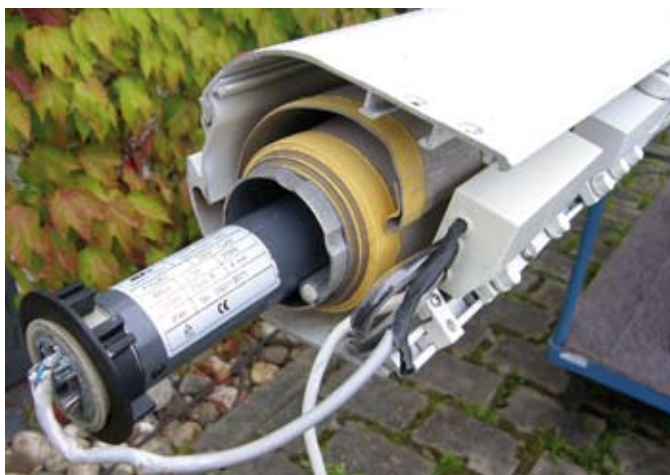
Deutlich zu erkennen sind die Verwindungen der Motorzuleitung durch unkontrolliertes Herausfahren der Markise und der Einbau der Steuerungselektronik im Feuchtigkeitsbereich der Markise. Die Herkunft des TÜV Zeichens auf dem Antriebsmotor konnte bisher nicht verifiziert werden. Das CE ist weit entfernt von den Anforderungen.

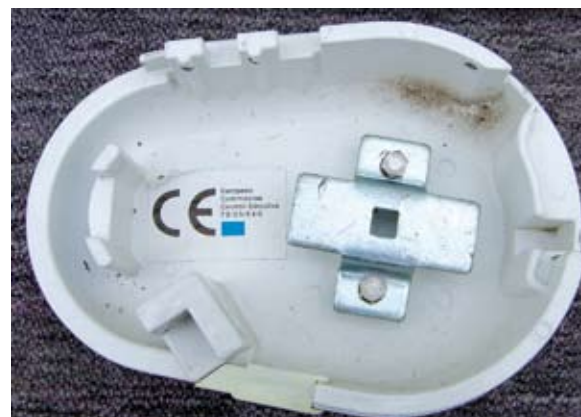
Sehr freie Interpretation des CE-Zeichens ohne Herstellerangabe und Windklasse.
